EGLISE SAINT MARTIN DE MOURENS

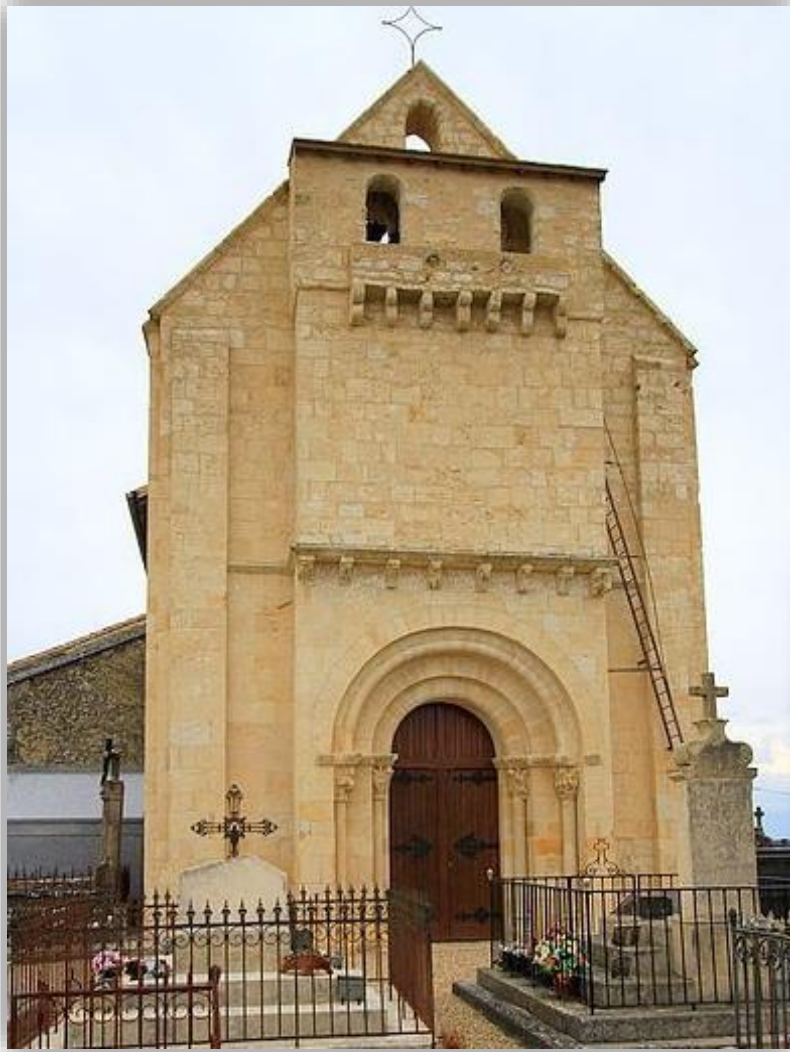
LA FAÇADE

Ancien clocher mur fortifié lors des guerres de religion afin de ménager une petite pièce ouverte de deux baies arrondies.

Le portail est simple, constitué de trois arcades, sans sculpture. Deux tores, « boudins », reposent sur les colonnes tandis qu'une archivolt s'appuie sur les piédroits.

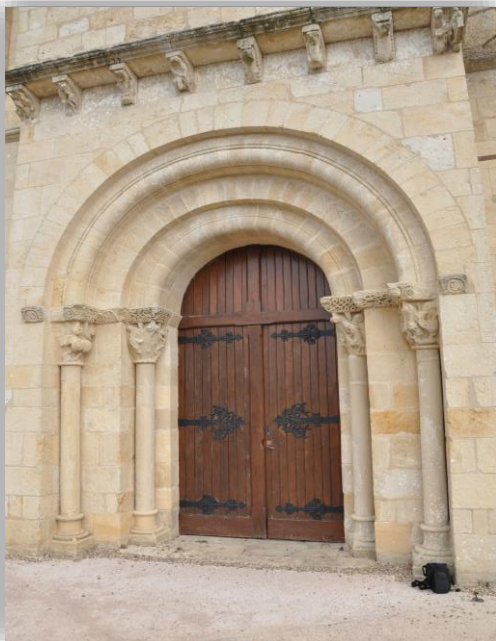
Sept consoles ajoutées au XVII^e siècle permettant de soutenir l'échauguette d'axe. Deux meurtrières sont visibles côté Sud et une côté Nord.

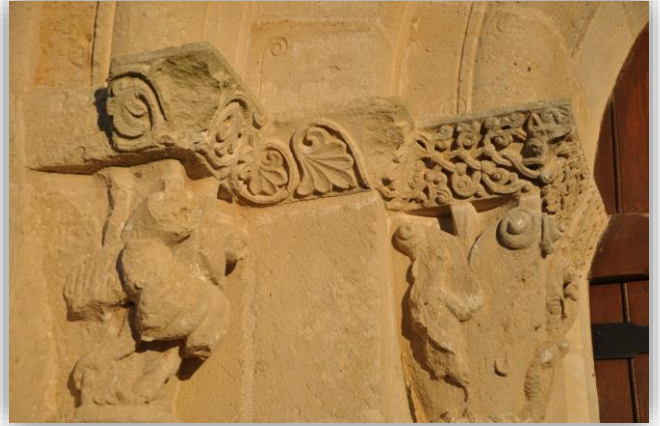
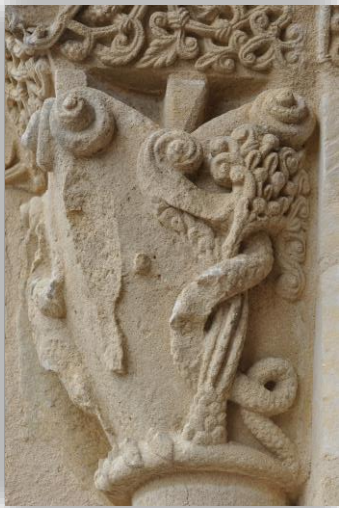
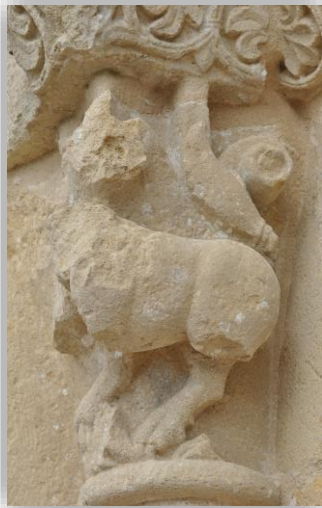
COLONNES ET CHAPITEAUX

En 1842 déjà, Léo Drouyn a du mal à définir leurs motifs « tellement couverts de badigeon et si mutilés ». Les entrelacs de feuillage sont mieux conservés.

Reste d'arbre de vie et du serpent mais les personnages ont disparu.
Présence d'un pied, d'un bras.
Tentation d'Adam ?

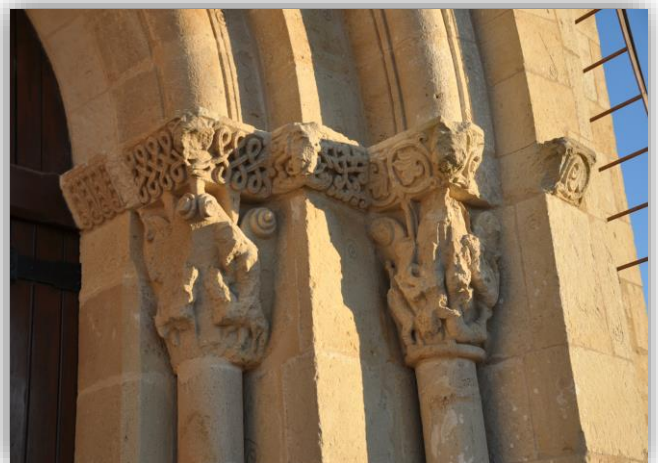
Un fauve, peut-être un lion, la queue redressée sur la croupe.
Certainement présence d'un autre animal à côté.

Certains y ont vu six personnages : acrobate, contorsionniste, musicien, couple mais l'ensemble est très abîmé et difficile à interpréter. Certainement s'agit-il de la dénonciation des péchés d'autant que le deuxième chapiteau semble représenter la vanité et le mal (barbe bifide).

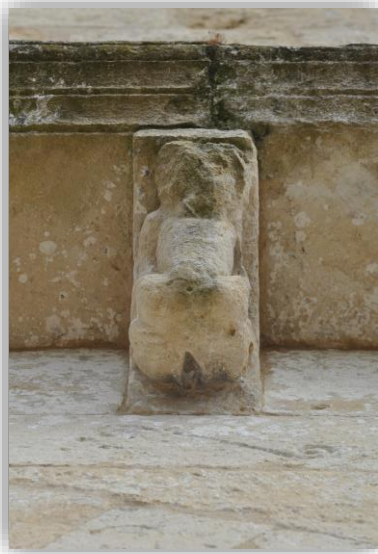
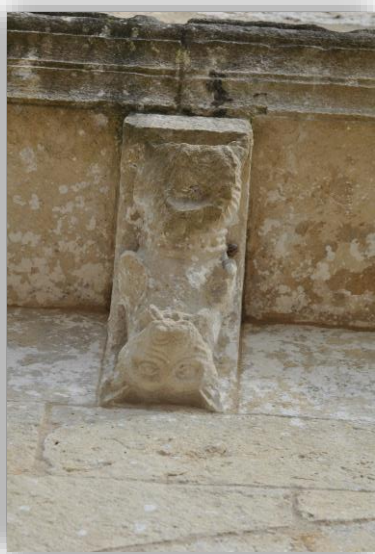
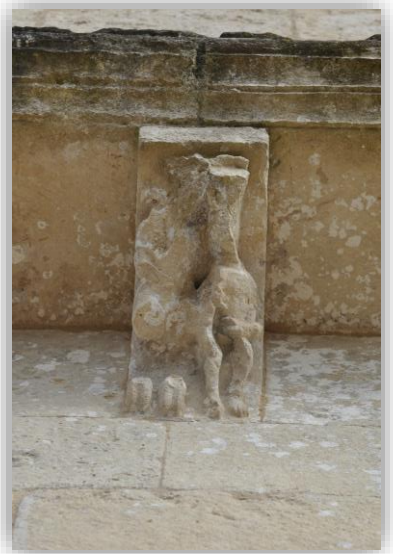
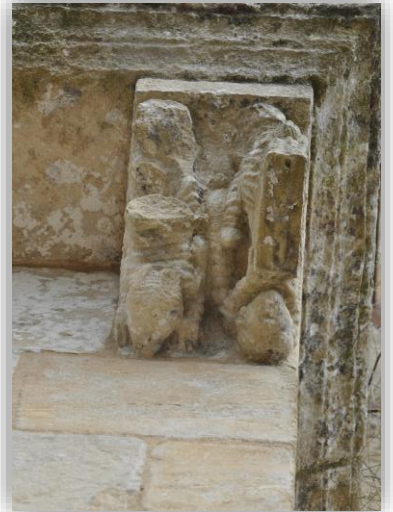
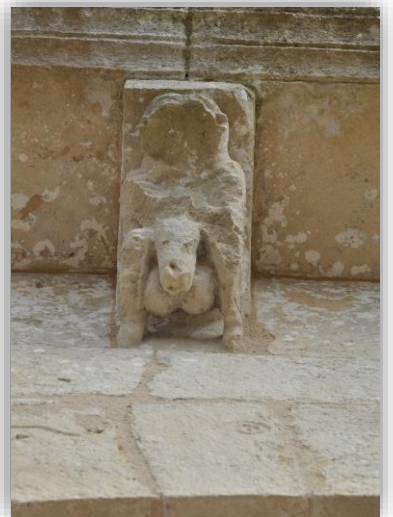
La corniche qui soutient le clocher fortifié repose sur huit modillons sculptés de personnages et d'animaux. Il s'agit de scènes obscènes, d'exhibitionnistes et de monstres.

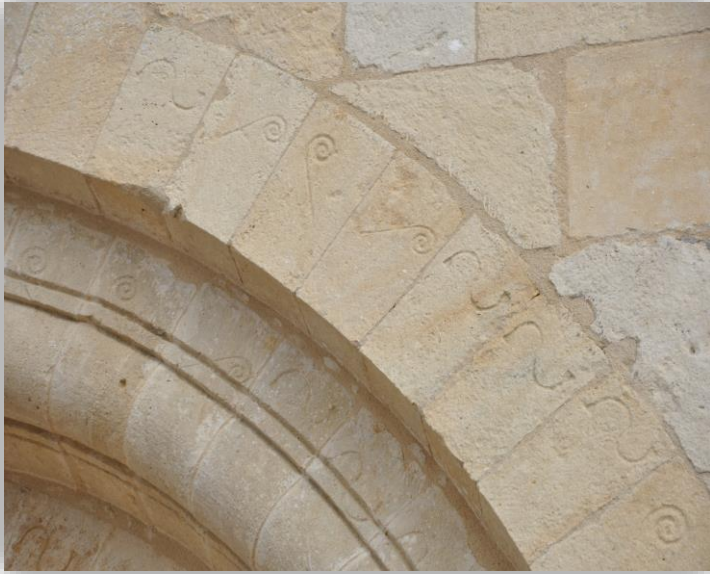
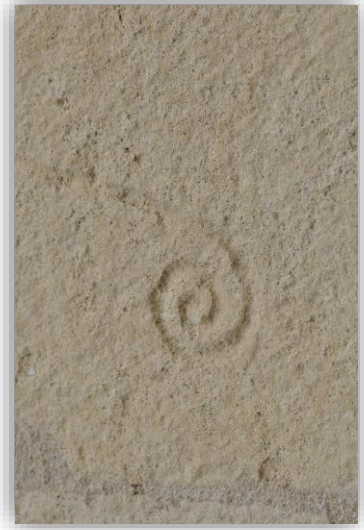
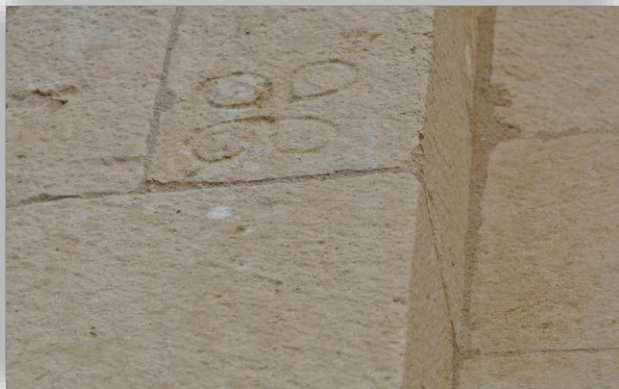
MARQUES DE TÂCHERONS

On les retrouve sur tout le pourtour de l'église mais elles sont particulièrement nombreuses sur la façade.

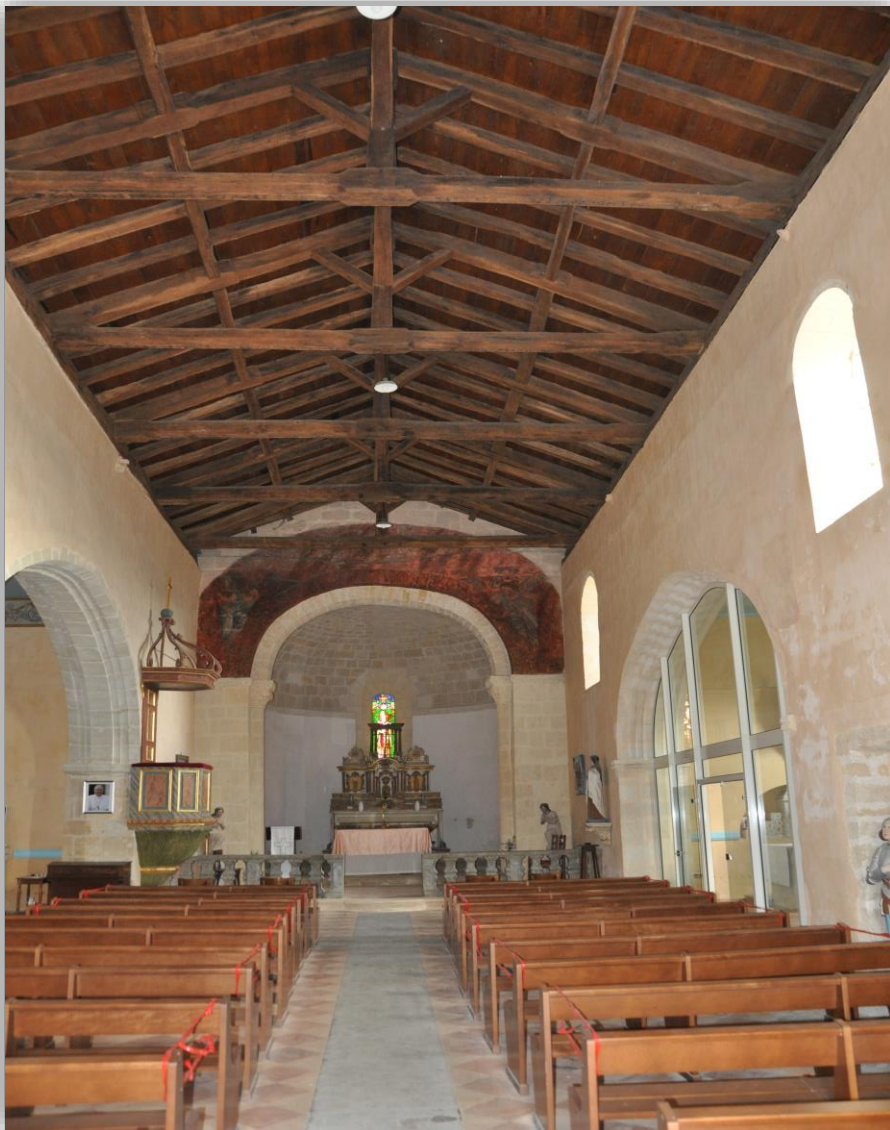
Bien cachées sous leur enduit, des peintures apparaissent lors de la rénovation. Datées du XVIII^e siècle, leur intérêt est modeste comparé aux décors médiévaux de nombreuses églises du Bazadais. Deux anges sont nettement visibles de part et d'autre de l'arc.

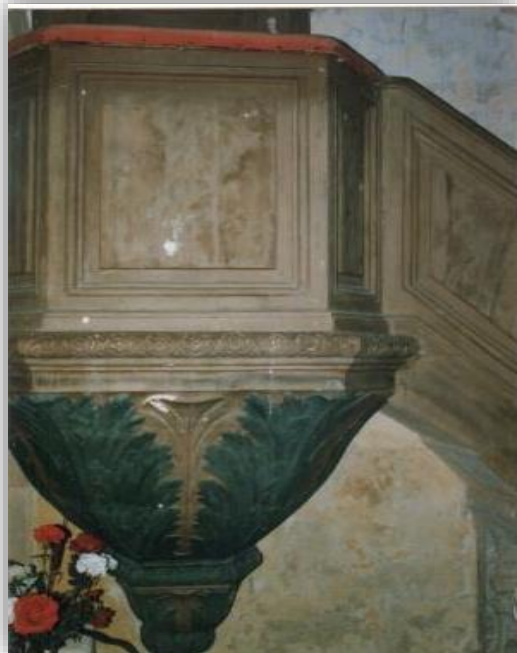
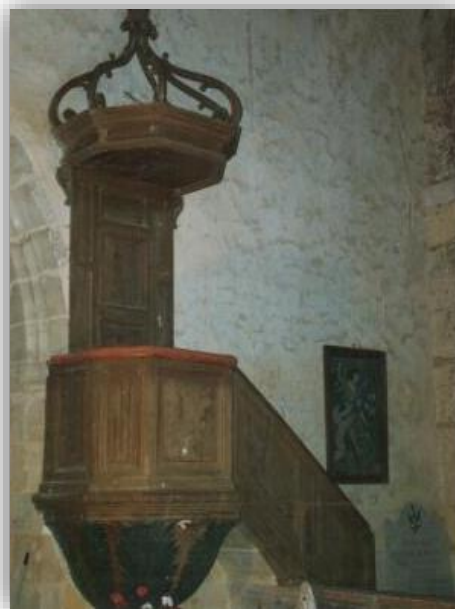
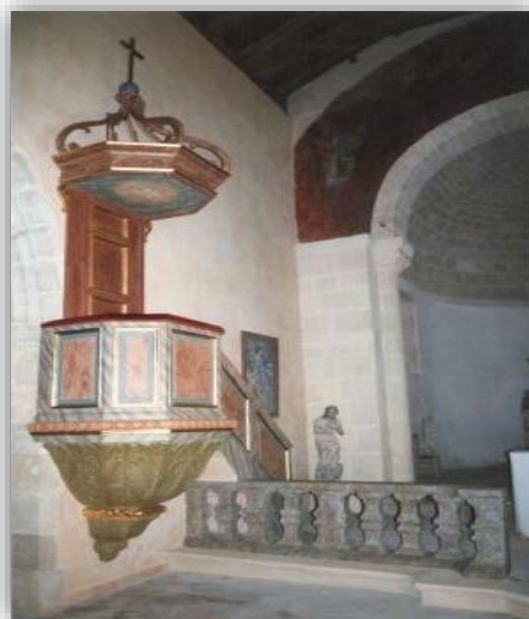
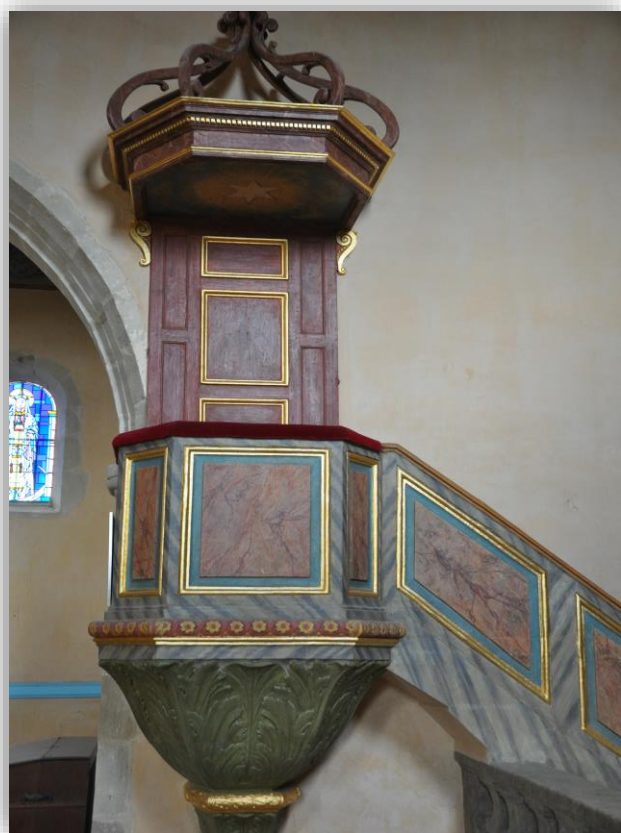
Chaire et table de communion du XVIIe siècle (pierre calcaire et bois)

Les peintures polychromes d'origine ont été restituées et doré à la feuille.
La balustrade en pierre calcaire peinte en faux marbre a été entièrement rénovée.

Le mobilier a été entièrement rénové : chaire et table de communion.
